## Abbild eines Versetzungsknäuels in Silizium durch Transmissionselektronenmikroskopie (TEM)

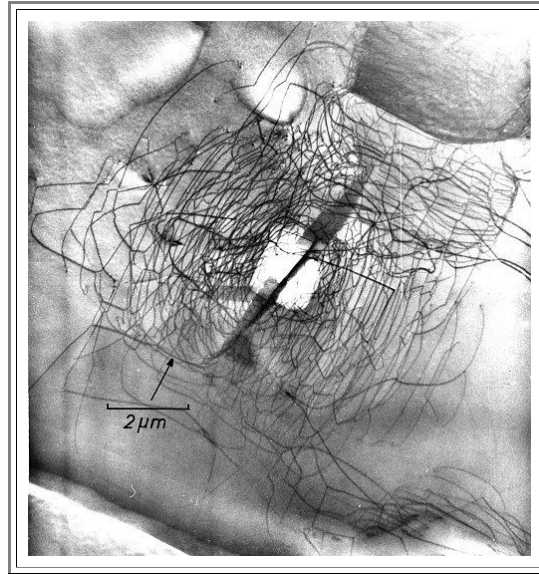
Wir blicken direkt *durch* einen Silizium Kristall bei ca. **20.000**-facher Vergrößerung. In dem betrachteten Gebiet befindet sich (unsichtbar) der Emitter eines Transistors einer integrierten Schaltung.

- Die schwarzen Linien sind alle Versetzungen; sie bilden ein dichtes Knäuel (man muß sich das dreidimensional vorstellen)
- Das weiße "Quadrat" in der Mitte des Knäuels ist die Ursache für die Versetzungen: Dort wurde das **Si** mechanisch verletzt (durch zu hartes Aufsetzen einer Testspitze).
- Die schwarze "Doppelsichel" ist ein dadurch entstandener Mikroriß. Bei der Bearbeitung des Siliziums bei hohen Temperaturen diente dieser Mikroriß als Versetzungsquelle; unser ehemals versetzungsfreies **Si** hat jetzt lokal eine hohe Versetzungsdichte (Wie hoch etwa?). Es erübrigt sich, zu erwähnen, daß der Transistor, und damit die ganze integrierte Schaltung, natürlich nicht mehr funktioniert.
